DOSAR DE CONSERVARE TUNURI „KRUPP”

TUNURILE „KRUPP” din fața Palatului Culturii Iași

BULETIN DE ANALIZE FIZICO-CHIMICE

Conservarea activă a lemnului

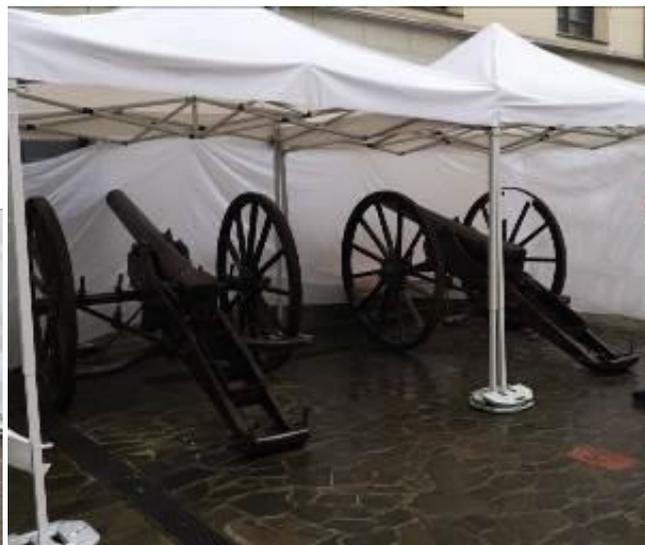
Elementele de mișcare ale tunurilor sunt funcționale, prezentând uzură.

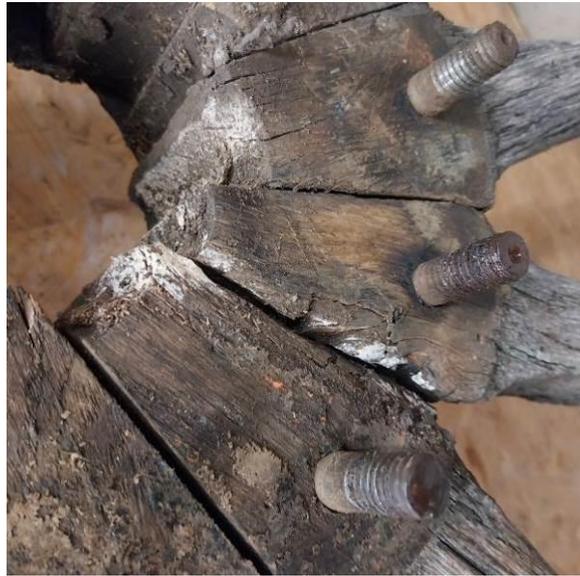
Elementele din lemn prezintă atac fungic activ.

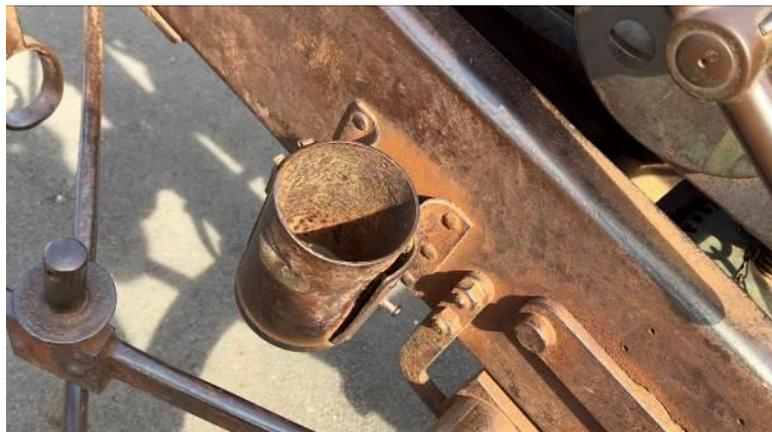
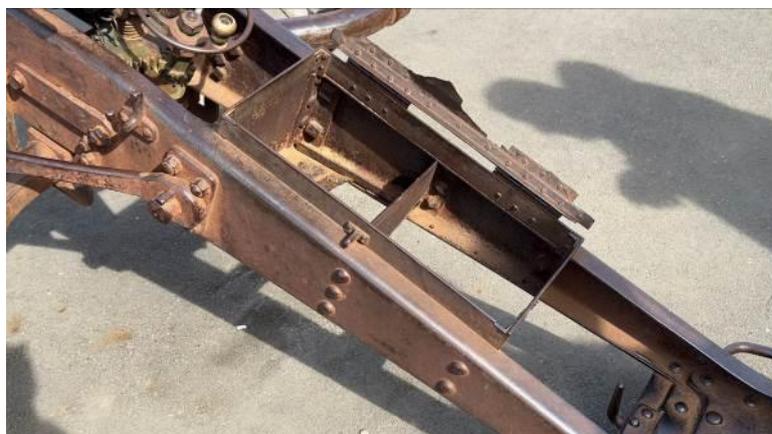
Elementele din metal prezintă produși de coroziune pe întreaga suprafață.

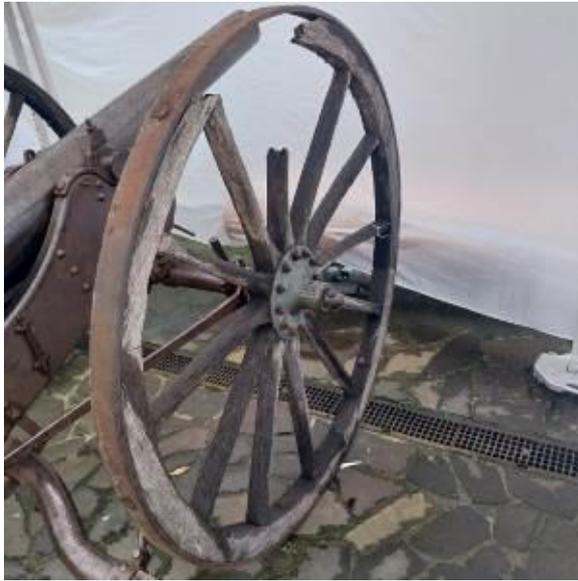
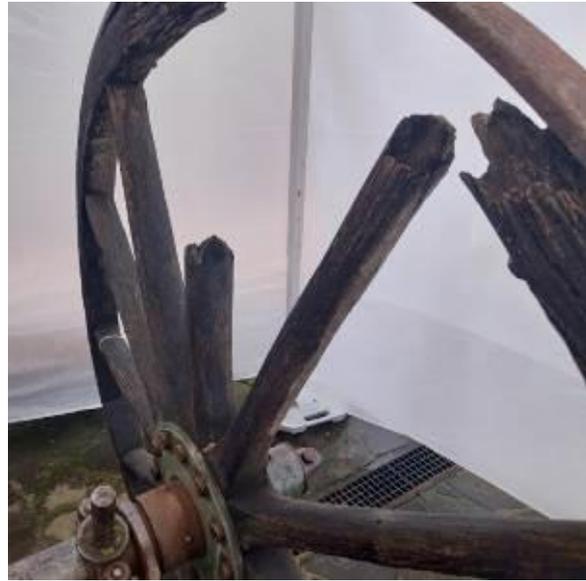
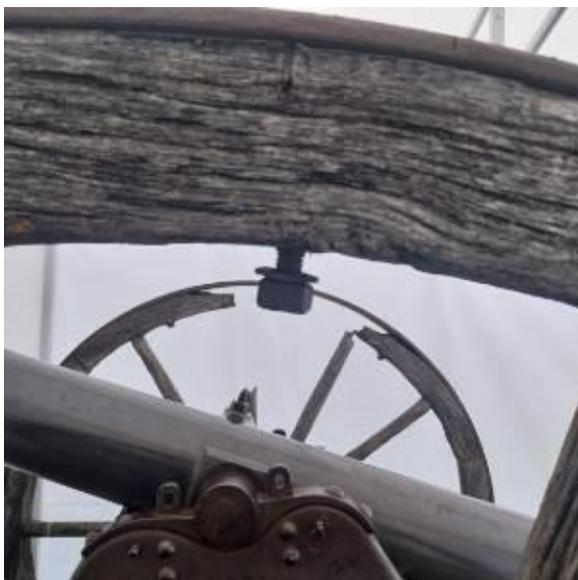
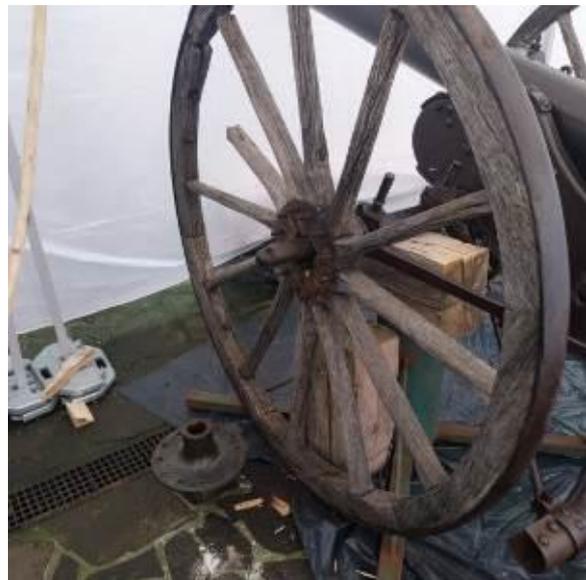
Roțile celor două tunuri au fost realizate din lemn de stejar (fiecare roată având câte 6 obezi și douăsprezece spițe), butuci din bronz și încălțate cu cercuri de fier. La momentul preluării, roțile prezentau obezi și spițe rupte, iar la suprafață lemnul era oxidat, cu murdărie aderentă și ancrasată.

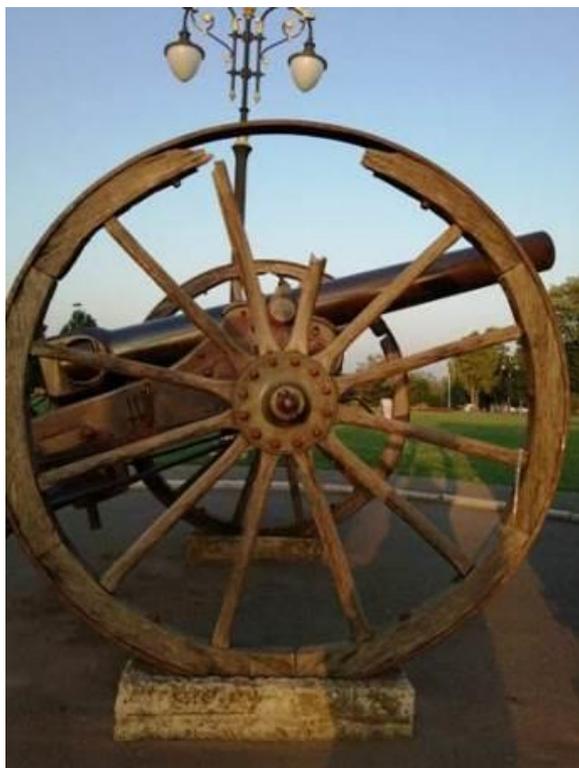
Roțile înainte și după conservarea activă.
