DOSAR DE CONSERVARE TUNURI „KRUPP”

TUNURILE „KRUPP” din fața Palatului Culturii Iași

BULETIN DE ANALIZE FIZICO-CHIMICE

Conservarea activă a lemnului

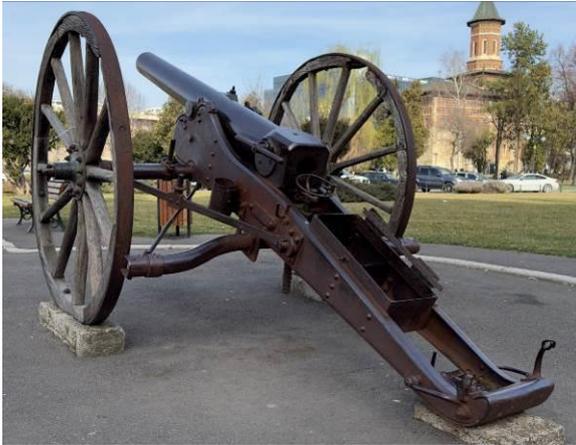
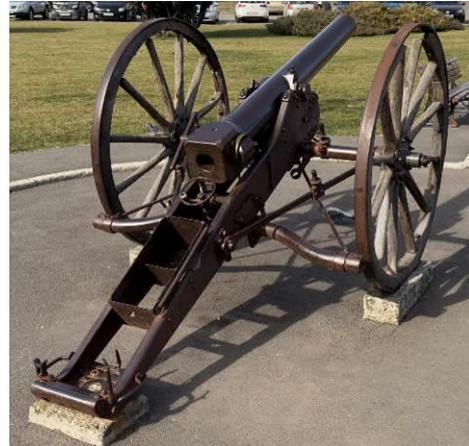
Structura din lemn și metal a tunurilor prezintă uzură funcțională avansată, elemente din metal și lemn lipsă.

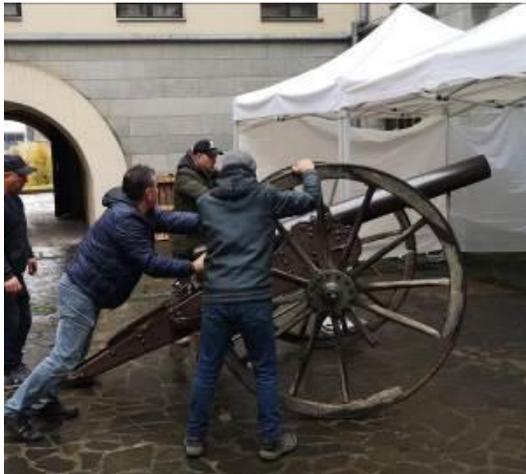
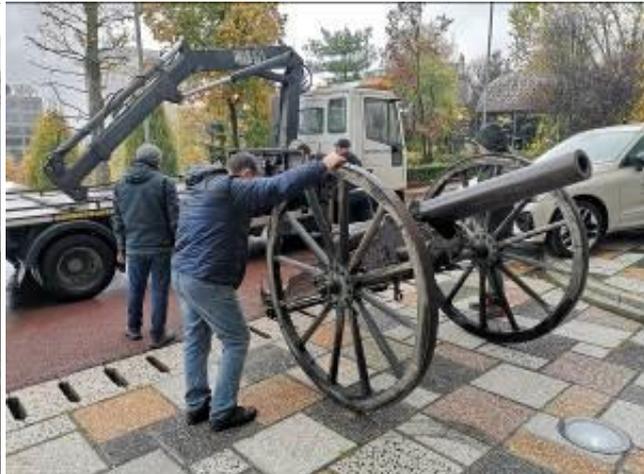
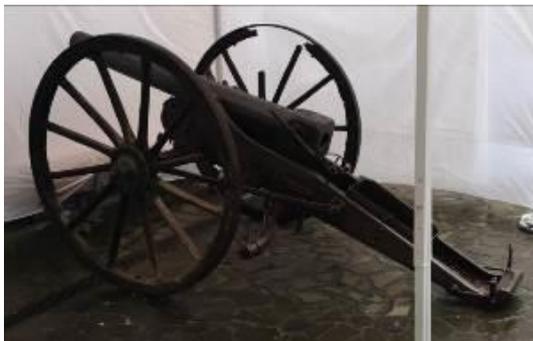
Elementele de mișcare ale tunurilor sunt funcționale, prezentând uzură.

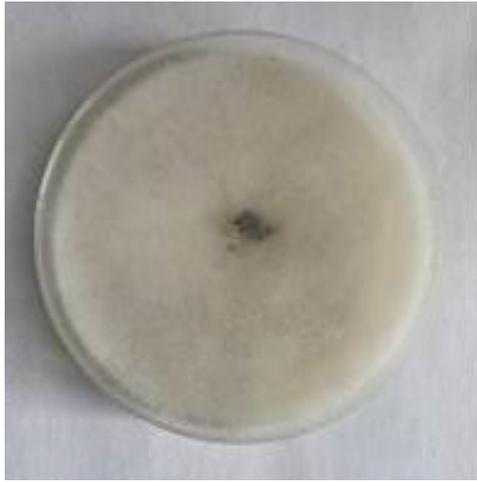
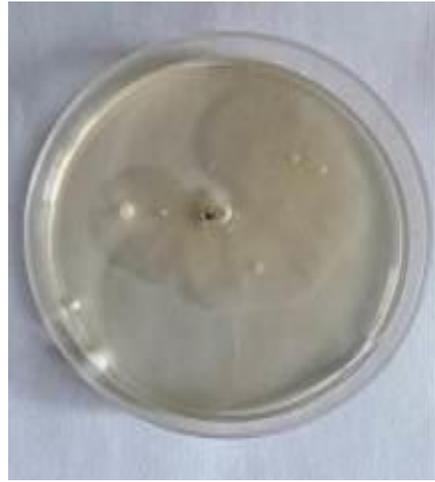
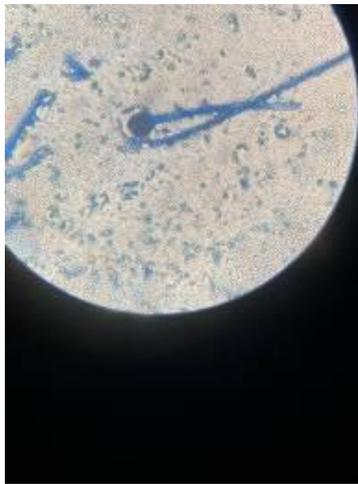
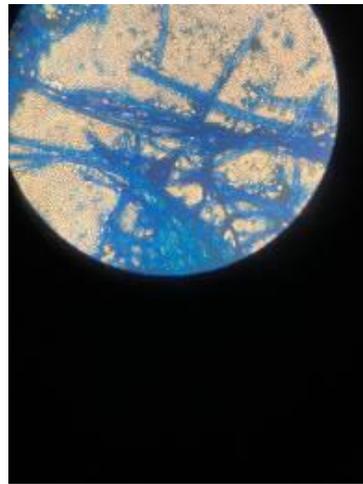
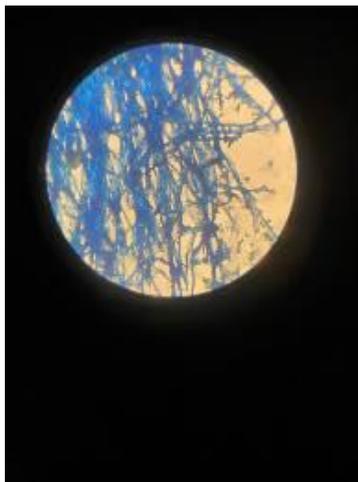
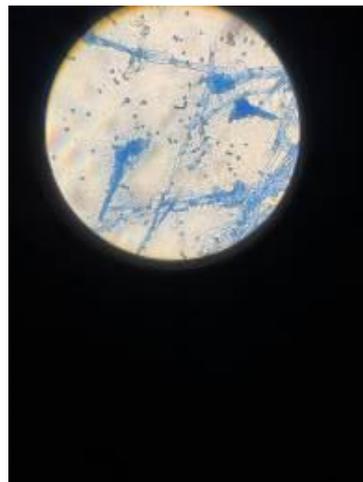
S-au prelevat probe de suprafață din zona afectată, probe care au fost inoculate pe plăci Petri cu mediu Sabouraud. După incubare timp de 5 zile s-au efectuat preparate microscopice din culturile obținute. În urma investigației biologice s-a stabilit că fungii fac parte din genurile *Aspergillus* și *Penicillium*.

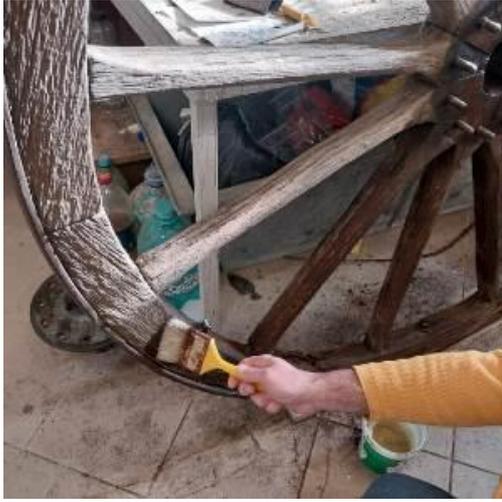
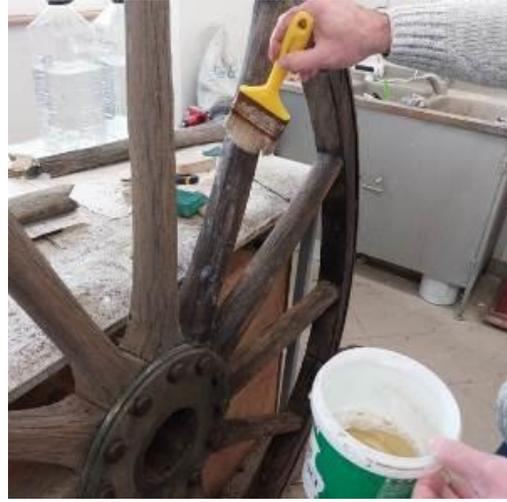
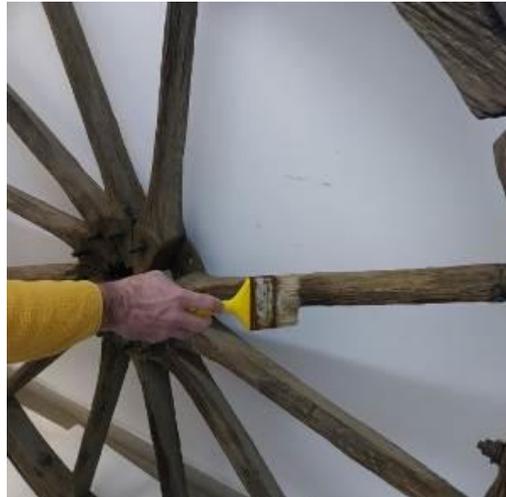
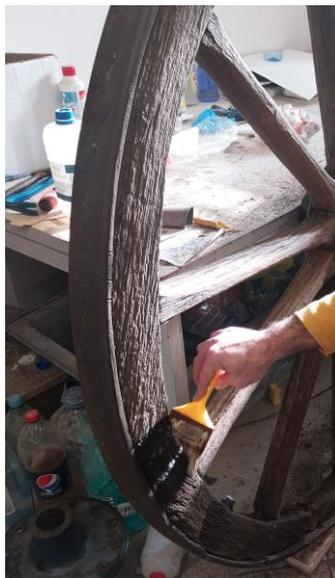
- tratamente antifungice,

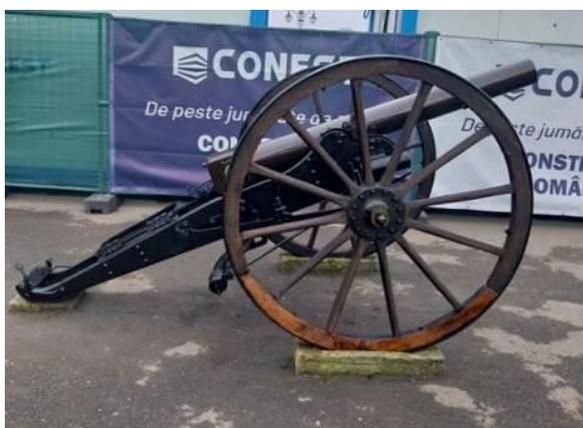
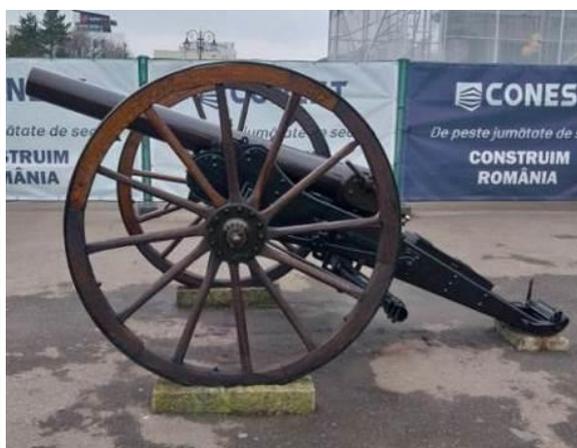
Roțile înainte și după conservarea activă.
